**Audit portant sur les défauts de
construction du tronçon
Rarogne-Gampel de l'A9**
Office fédéral des routes

Audit portant sur les défauts de construction du tronçon Rarogne-Gampel de l'A9

Office fédéral des routes

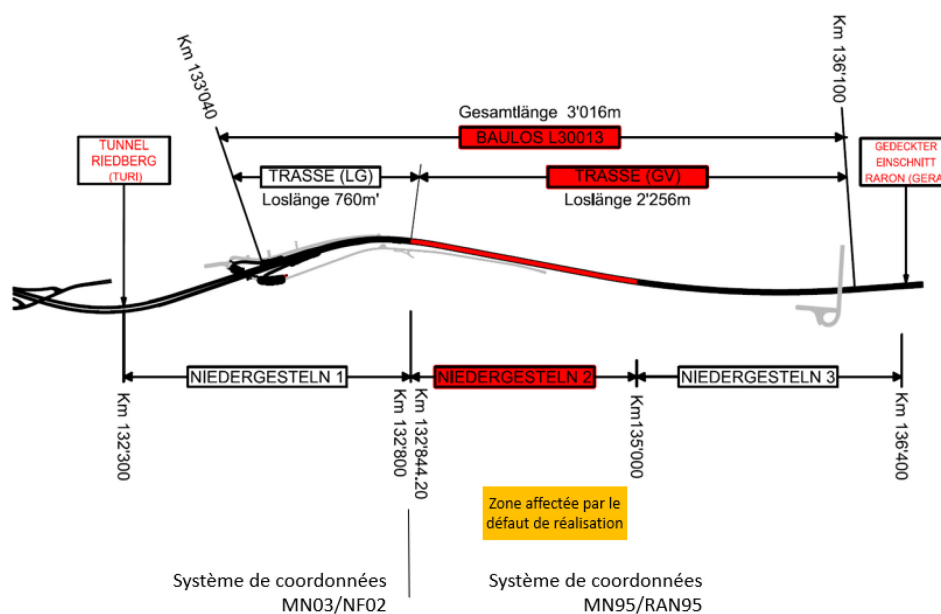
Figure 2 : Lot L30013 (source : consortium d'ingénieurs).

Le défaut sous examen se situe sur le lot L30013, qui se situe du km 133 040 au km 136 100 (figure 2). Le montant alloué pour l'ensemble de la superstructure routière, y compris le drainage et les deux systèmes d'évacuation et de traitement des eaux usées de chaussée (SETEC), s'élève pour ce lot à 11,379 millions de francs.
